Stoumont

Appellation courante : Fontaine d'Oufny

Numéro de la fiche : 63075-PPW-0249-01 | Date du repérage : 15-09-2020

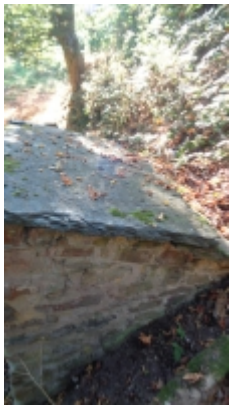
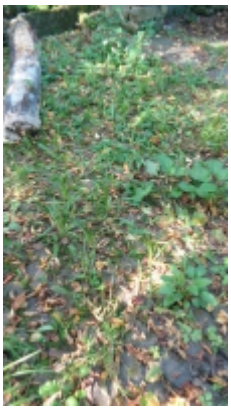
Etat général de l'élément : moyen

Dégradations constatées : Les murs de la loge - sous le toit, en façade présentent un descellement

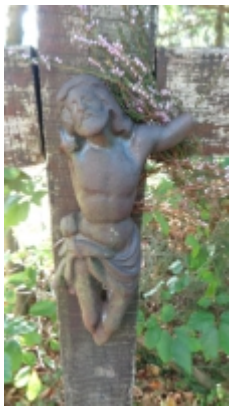
Etat général de l'élément : moyen

Dégradations constatées : Christ : un bras manquant, un bras cassé, pieds manquants

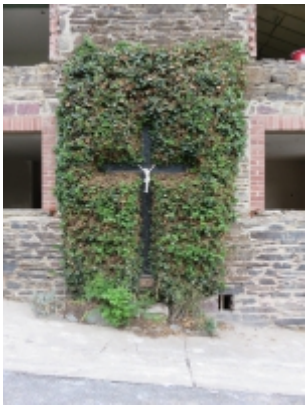
Dégradations constatées : La croix est presque entièrement recouverte de lierre. Elle est presque devenue invisible. Seul le Christ est encore visible ainsi que le négatif de la croix dans les feuilles. Ce monument nécessite une intervention urgente.

Le 01/09/2020, lors de notre passage, nous avons constaté que la croix avait été dégagée. Nous l'avons donc à nouveau photographiée et mesurée.

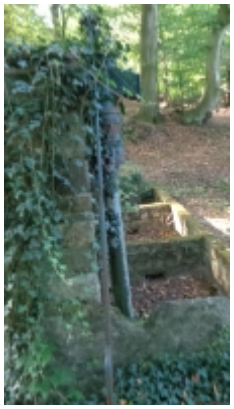
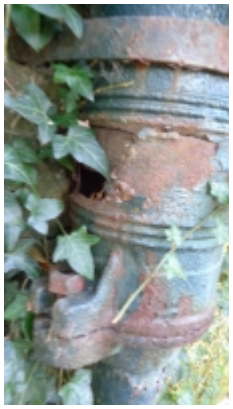
Numéro de la fiche : 63075-PPW-0250-01 | Date du repérage : 21-09-2020

Dégradations constatées : Le monument est en grande partie recouvert de végétation. Le socle est quasiment entièrement recouvert de mousse et la croix est dissimulée par une plante grimpante. Seule la statue de la Vierge, dont la peinture s'écaille, est encore bien visible.

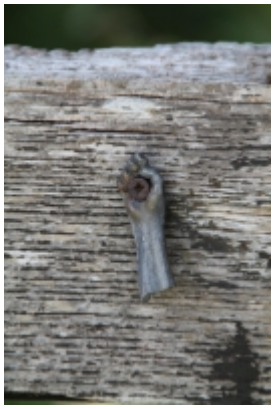
CROIX
DU PERHAY

Dégradations constatées : La polychromie protégeant le bois a complètement disparu. La structure est d'ailleurs dégradée : le bois se décompose et des fissures apparaissent. Le Christ a été arraché. Il ne reste que ses deux mains, encore vissées à la croix. Ce monument nécessite une restauration urgente.

Photo IMG_1634.JPG datant de 2009 où la croix est en bien meilleur état qu'actuellement.

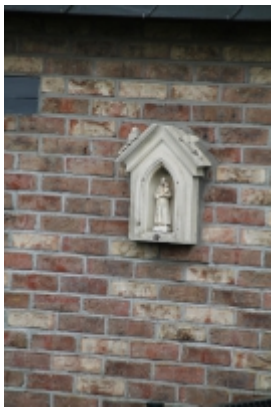
Appellation courante : Potale (Froidville 4)

Dégradations constatées : Manque la grille de protection comme en attestent les perforation autour de la niche.

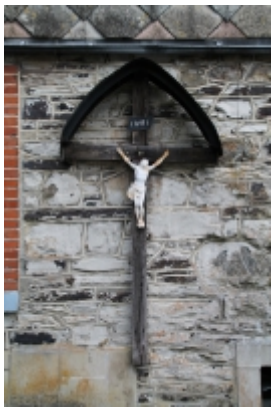
Appellation courante : Croix (Meuville 19)

Dégradations constatées : Le bois n'est pas protégé par une peinture et le Christ présente des tâches de corrosion.
